舗装リフレッシュ補修工法

CAMシールNEO

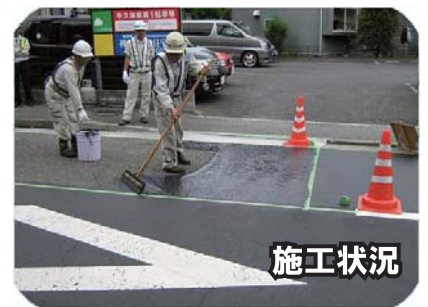
施工状況

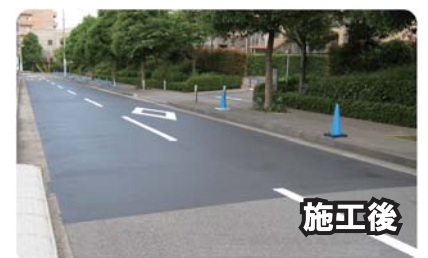
施工後

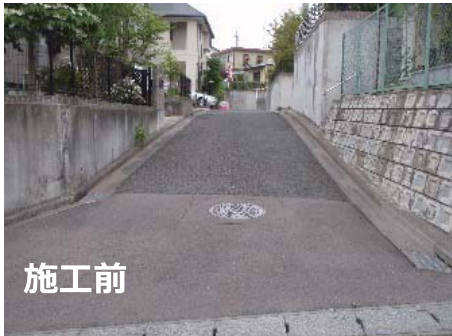
清掃および養生

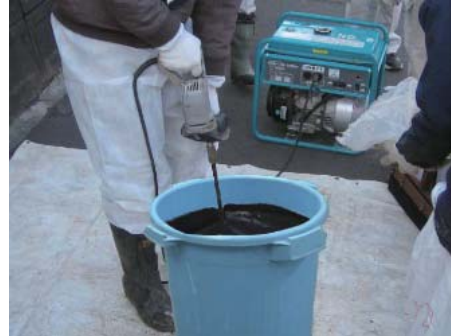
材料を十分に混合

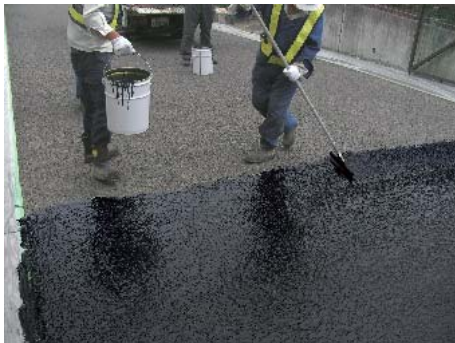
ゴムレーキで敷きならす

CAMシールNEOは既設舗装面の主骨材が出るようにレーキで敷きならします。

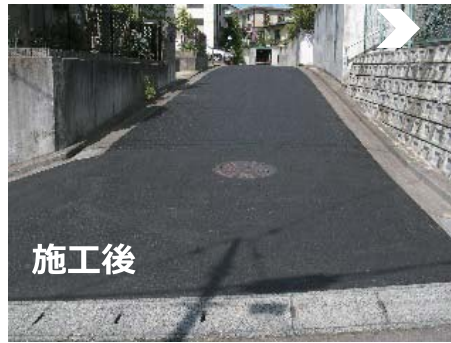
2~3時間養生
